Projekt_Nr.	2020082	Nummer	1
Lebensstätte Typ	Nest ▼		
Lebensstätte Kategorie	einjährig ▼		
Zuordnung Artengruppe / Art	Vögel	Hausrotschwanz	
Aktueller Status im Vorhabensbereich	diesjährig, Brut beendet ▼

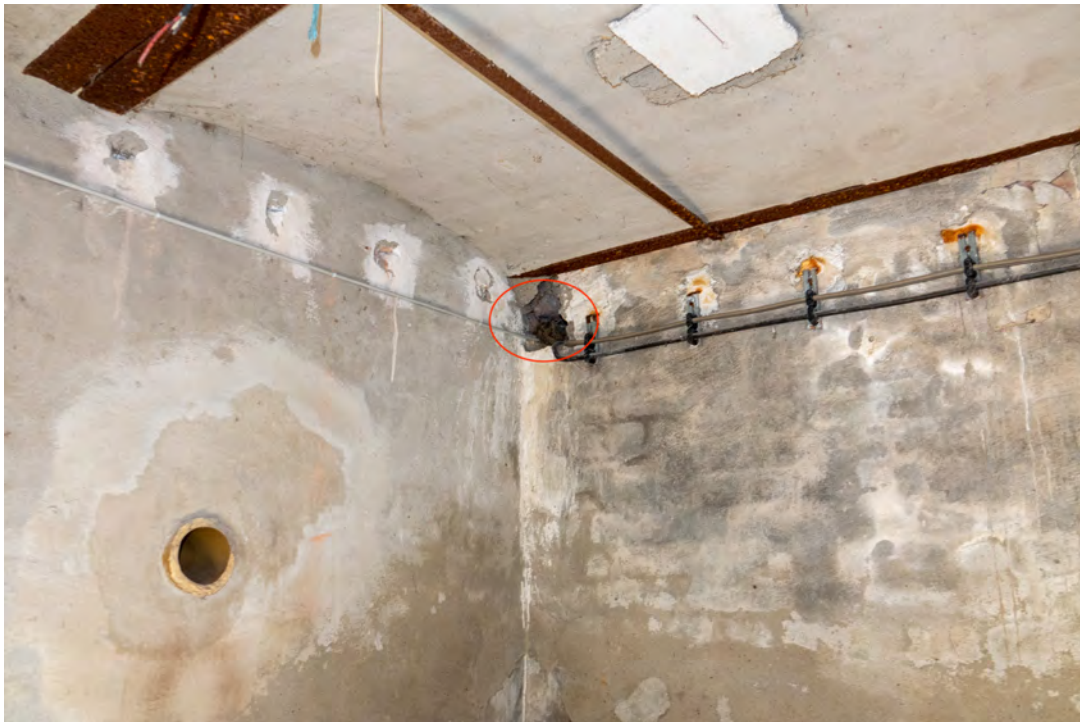
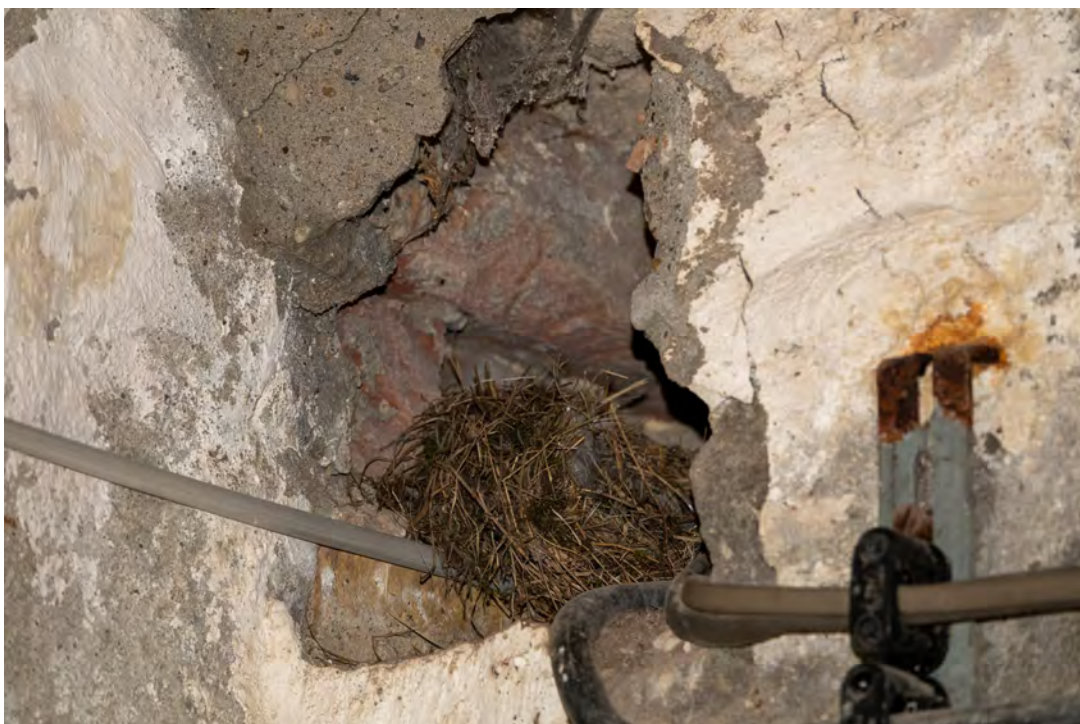
EG, Lager 1

Vorjähriges oder älteres Nest in Mauernische im EG Lager 1 (Nordwestecke).

Nistplatz entfällt mit Realisierung des Bauvorhabens.

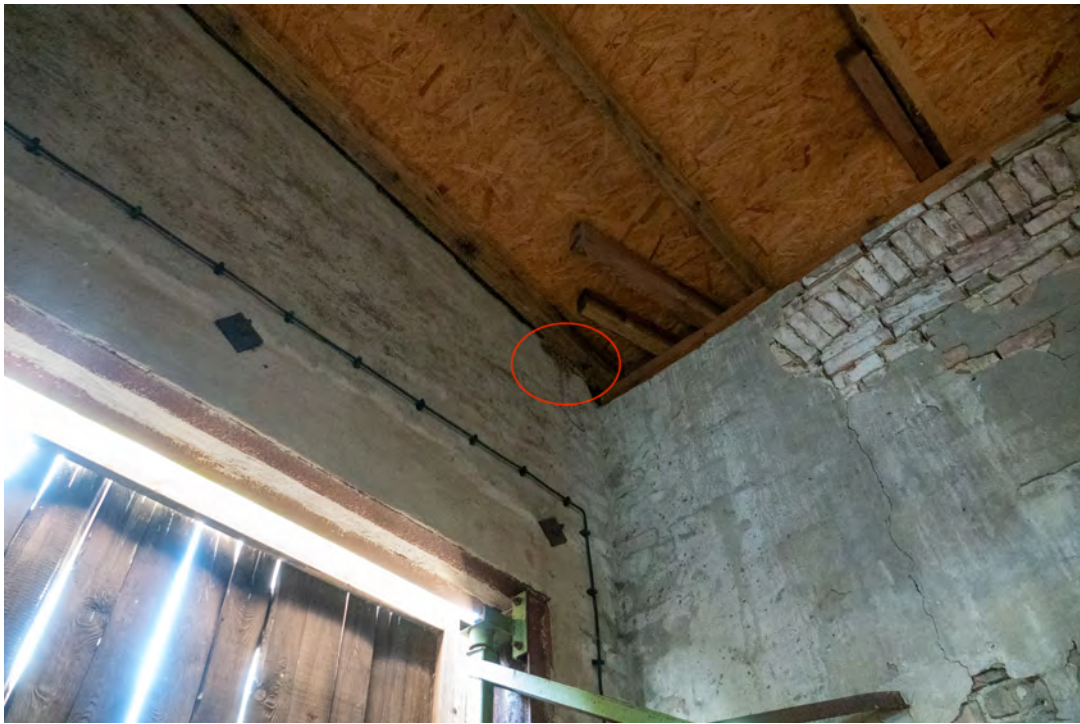
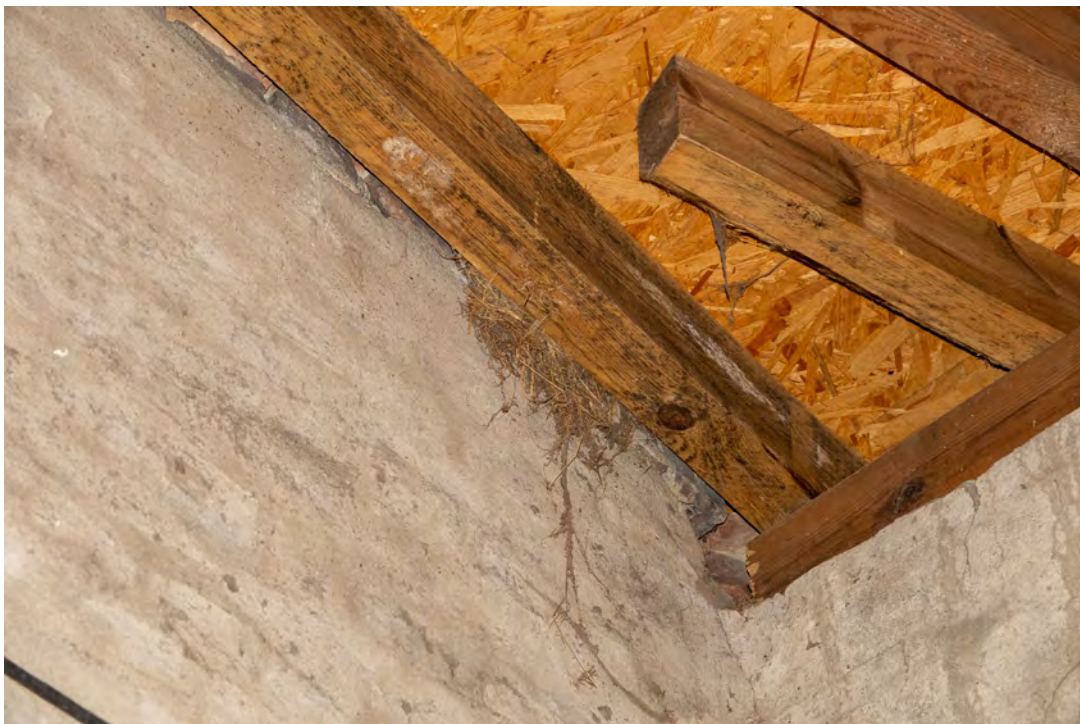
DG, Treppenhaus 2

Vorjähriges oder älteres Nest auf Mauerkrone/in Mauernische im DG des Treppenhauses 2 (Nordwestecke).

Nistplatz entfällt mit Realisierung des Bauvorhabens.

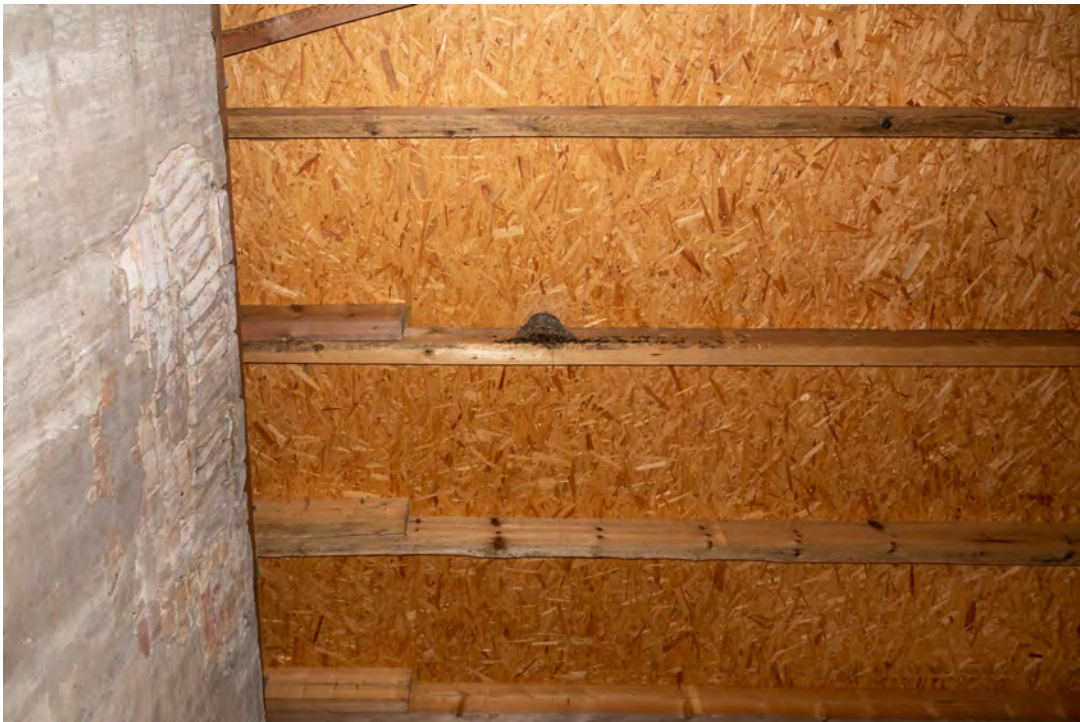
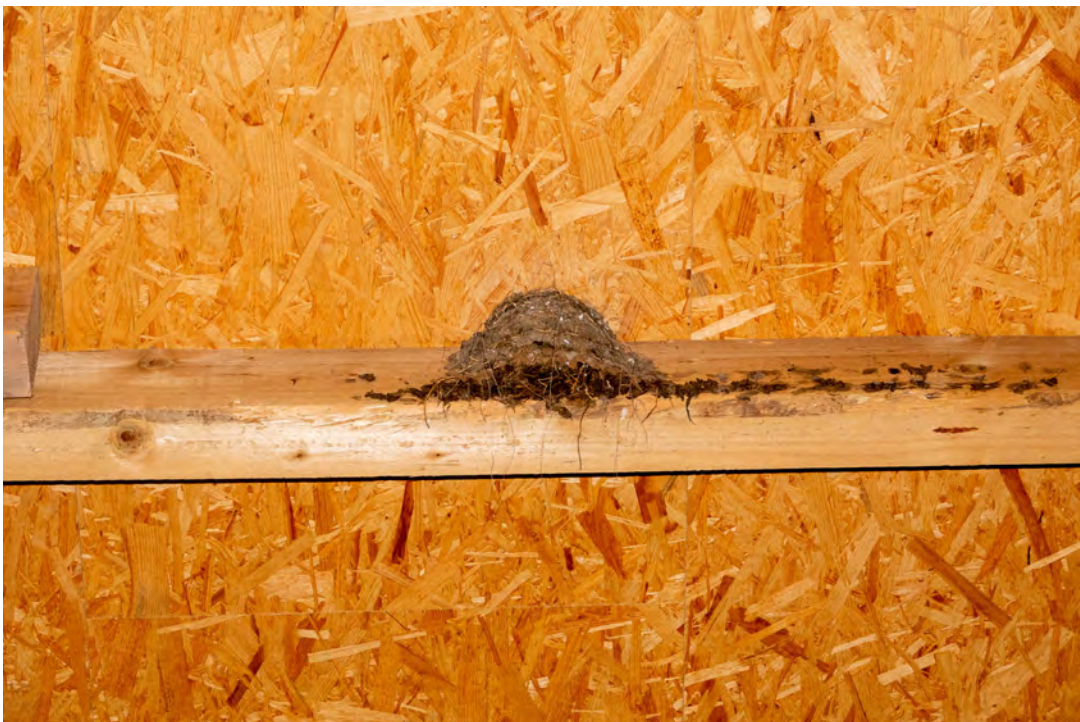
DG, Treppenhaus 2

Vorjähriges oder älteres Nest frei hängend an Tragbalken im DG des Treppenhauses 2.

Nistplatz entfällt mit Realisierung des Bauvorhabens.

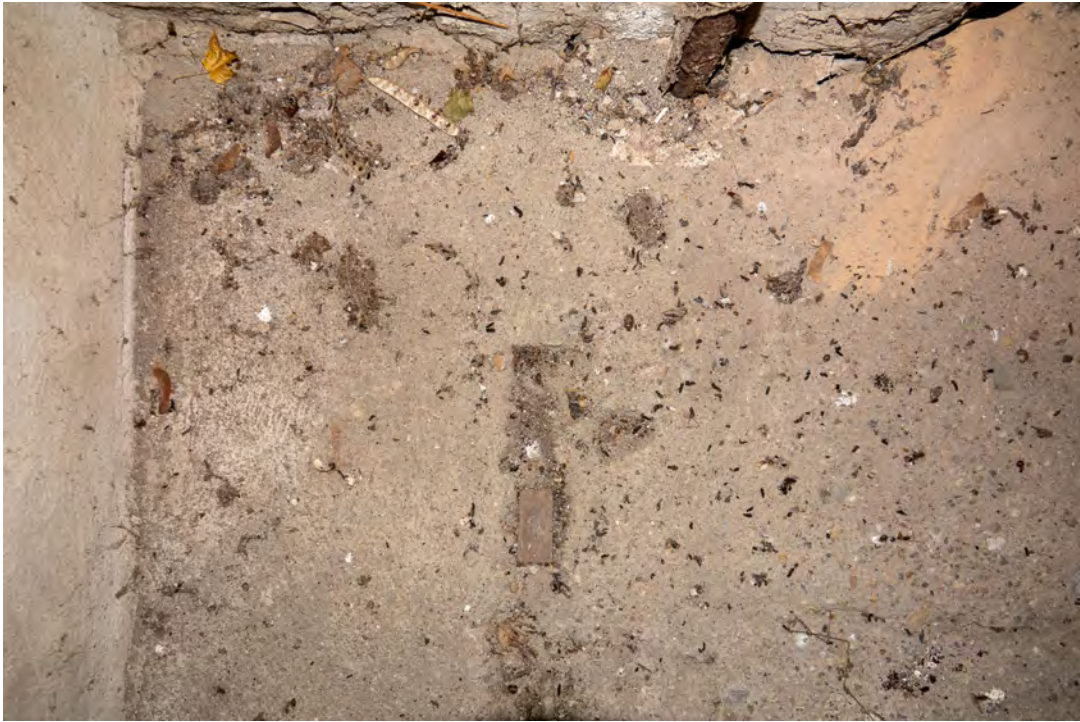
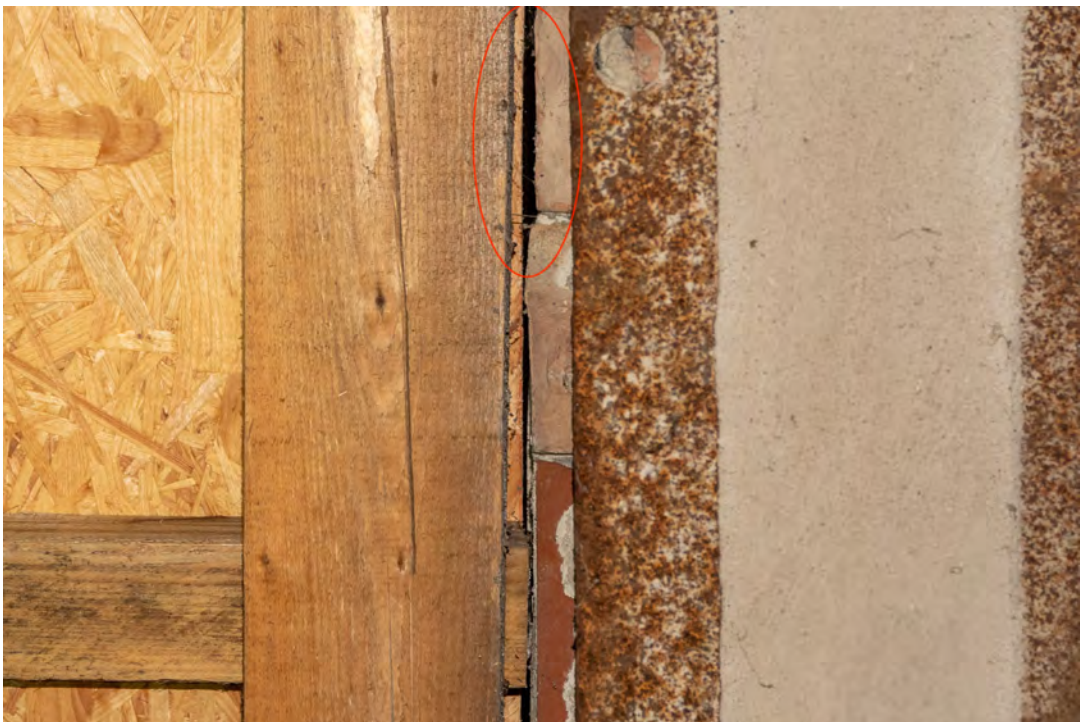
DG, Lager 5

Hinweise auf Spaltenquartier (Fledermauskot am Boden) im DG des Treppenhauses 2 (Südwestecke).
Artzuordnung anhand der Kotkrümel unsicher, vermutlich Graues Langohr.

Quartier entfällt mit Realisierung des Bauvorhabens.

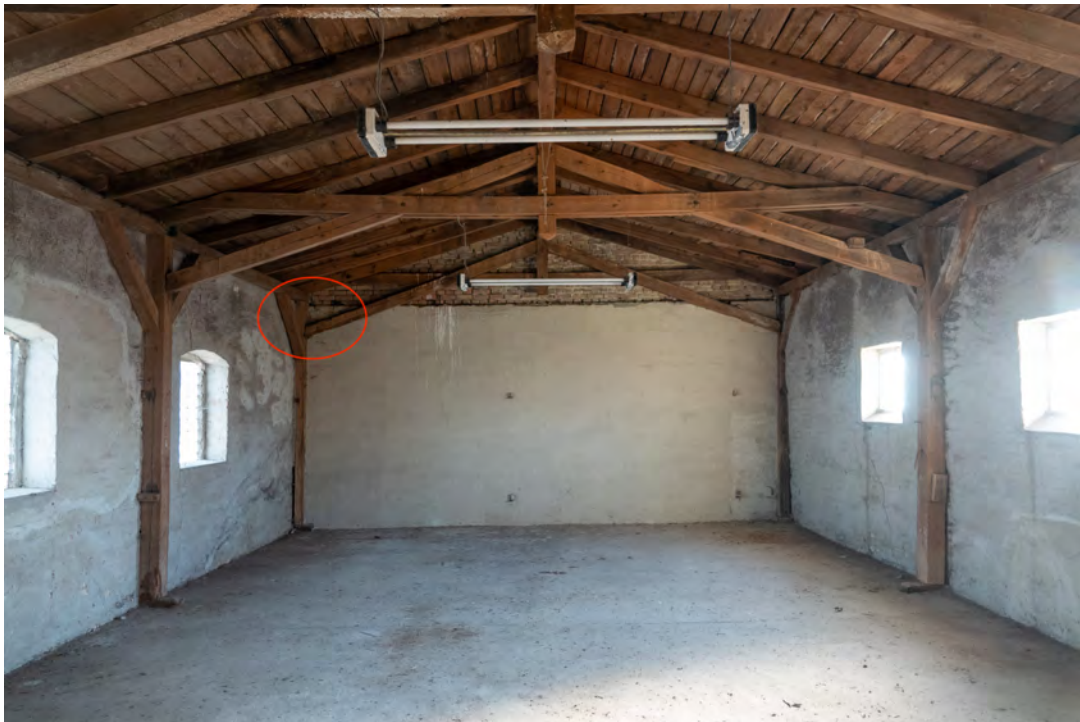
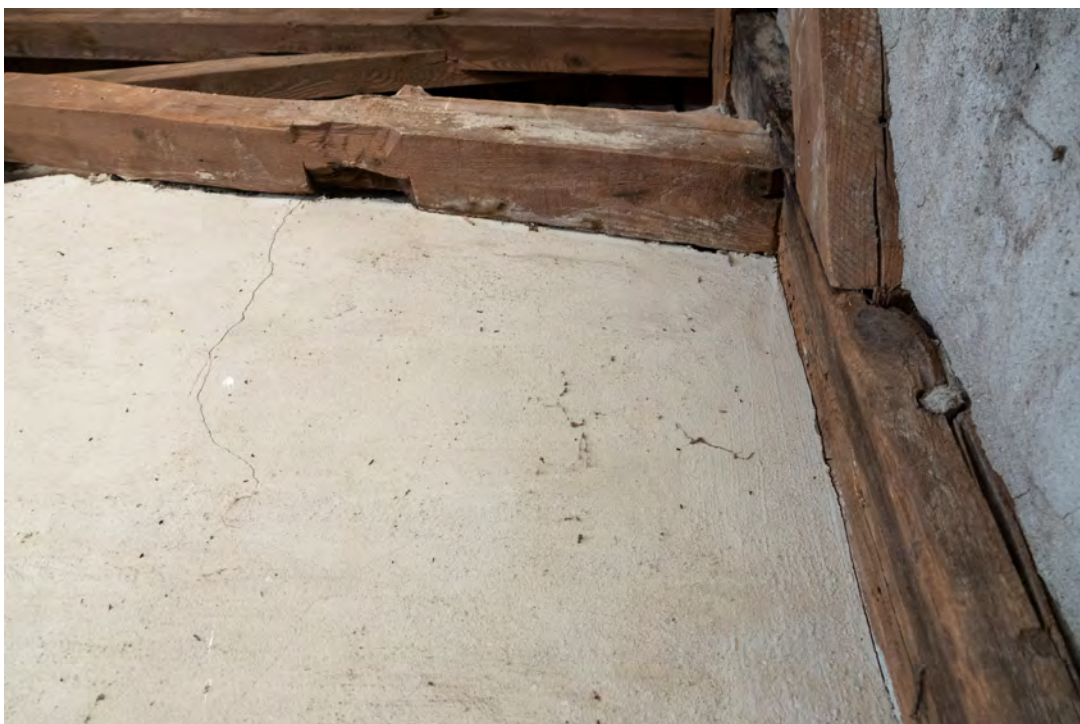
DG, Lager 5

Hinweise auf Spaltenquartier (Fledermauskot am Boden, Klebkot am Mauerwerk) im DG des Lagers 5 (vor allem Südostecke). Artzuordnung anhand der Kotkrümel unsicher, vermutlich Zwergfledermaus.

Quartier entfällt mit Realisierung des Bauvorhabens.
